CONGRÈS
ARCHÉOLOGIQUE
DE
FRANCE

LE VILLARS, ÉGLISE DE LA MADELEINE

par Christian SAPIN

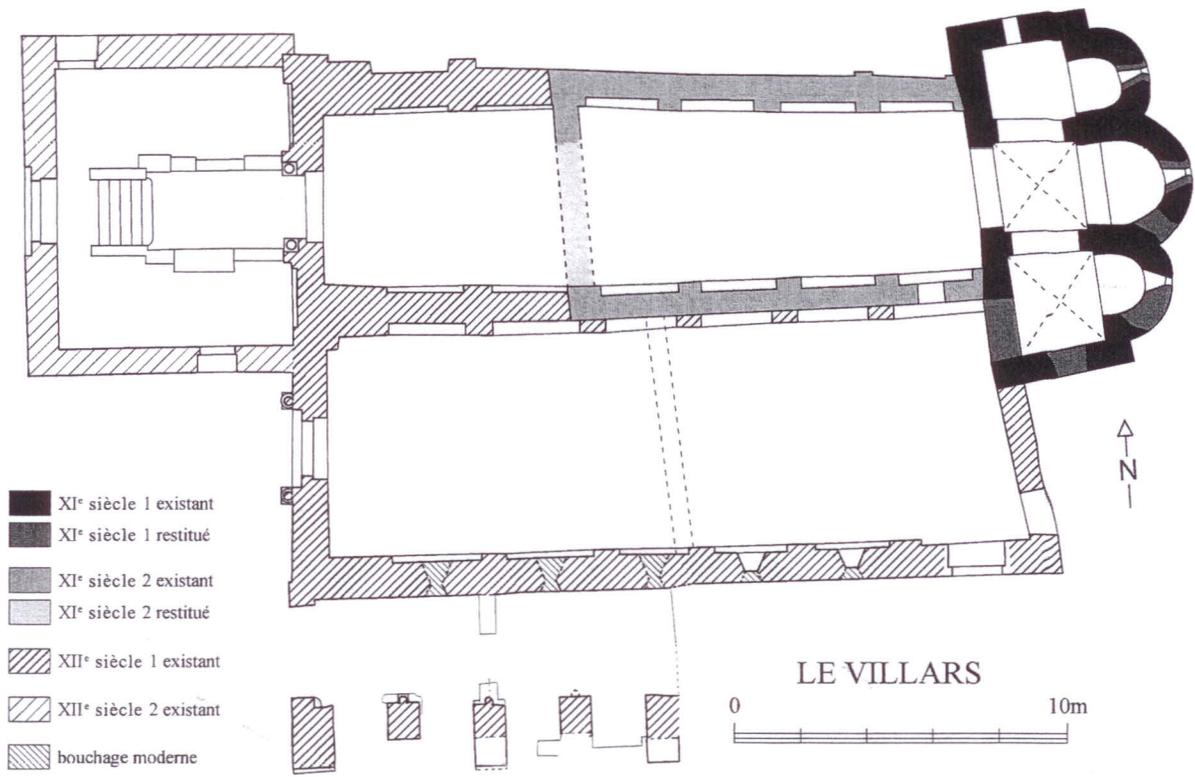
Fig. 1 - Le Villars, église de la Madeleine, plan général de l'église double (relevé O. Juffard, G. Fèvre, Chr. Sapin, cem 2009).

L'église nord (fig. 1), aujourd'hui l'église paroissiale, est précédée d'un grand porche maçonné et charpenté (fig. 2).

Les maçonneries de la nef semblent cohérentes et contemporaines du chevet. Ses quatre travées orientales, déterminées par les arcades murales, offrent une même unité de construction. Un sondage au sol entre la deuxième et la troisième arcade nord a permis de montrer que la nef initiale s'achevait-là avec un mur de 1,10 m d'épaisseur (fig. 1).

Le décalage, visible sur le plan, entre les pilastres des deux nefs confirme qu'il s'agit bien de deux projets successifs.

En conclusion, on peut retenir au moins deux grandes campagnes de construction (fig. 1). Un premier état voit

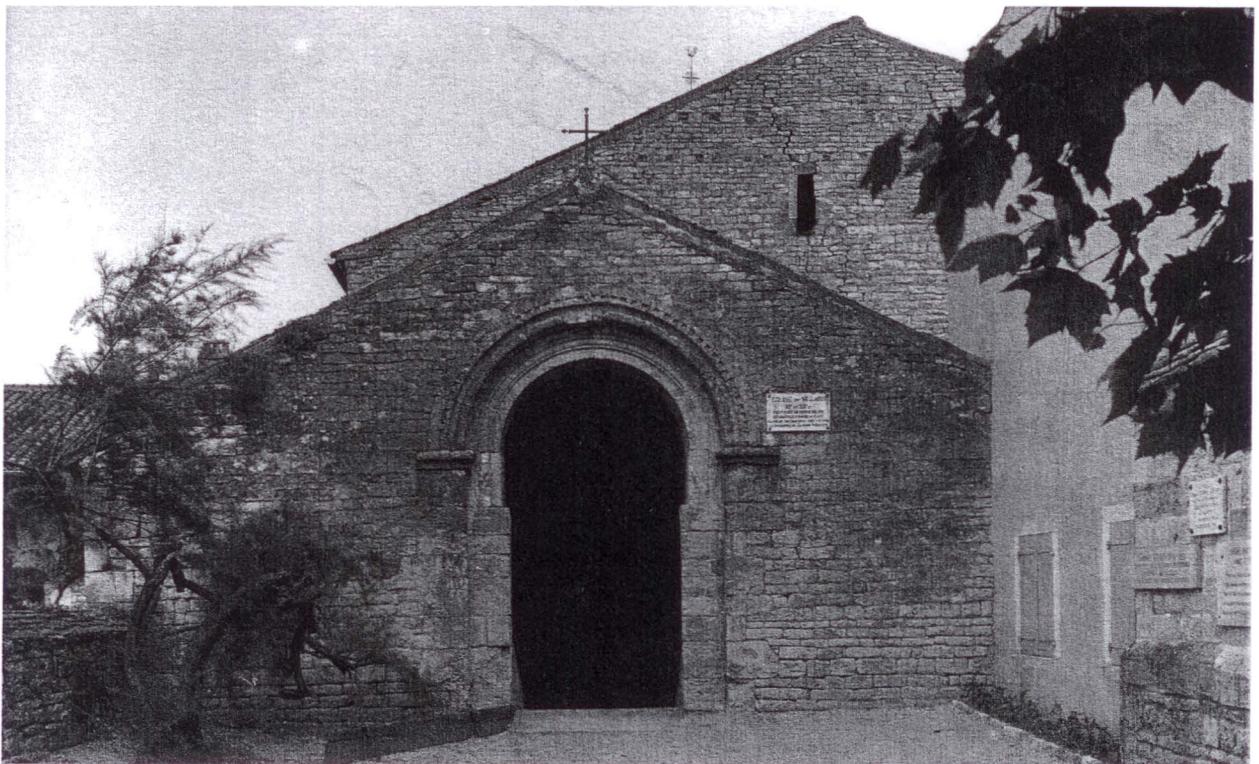
Fig 2 - Le Villars, église de la Madeleine, vue du porche d'entrée.

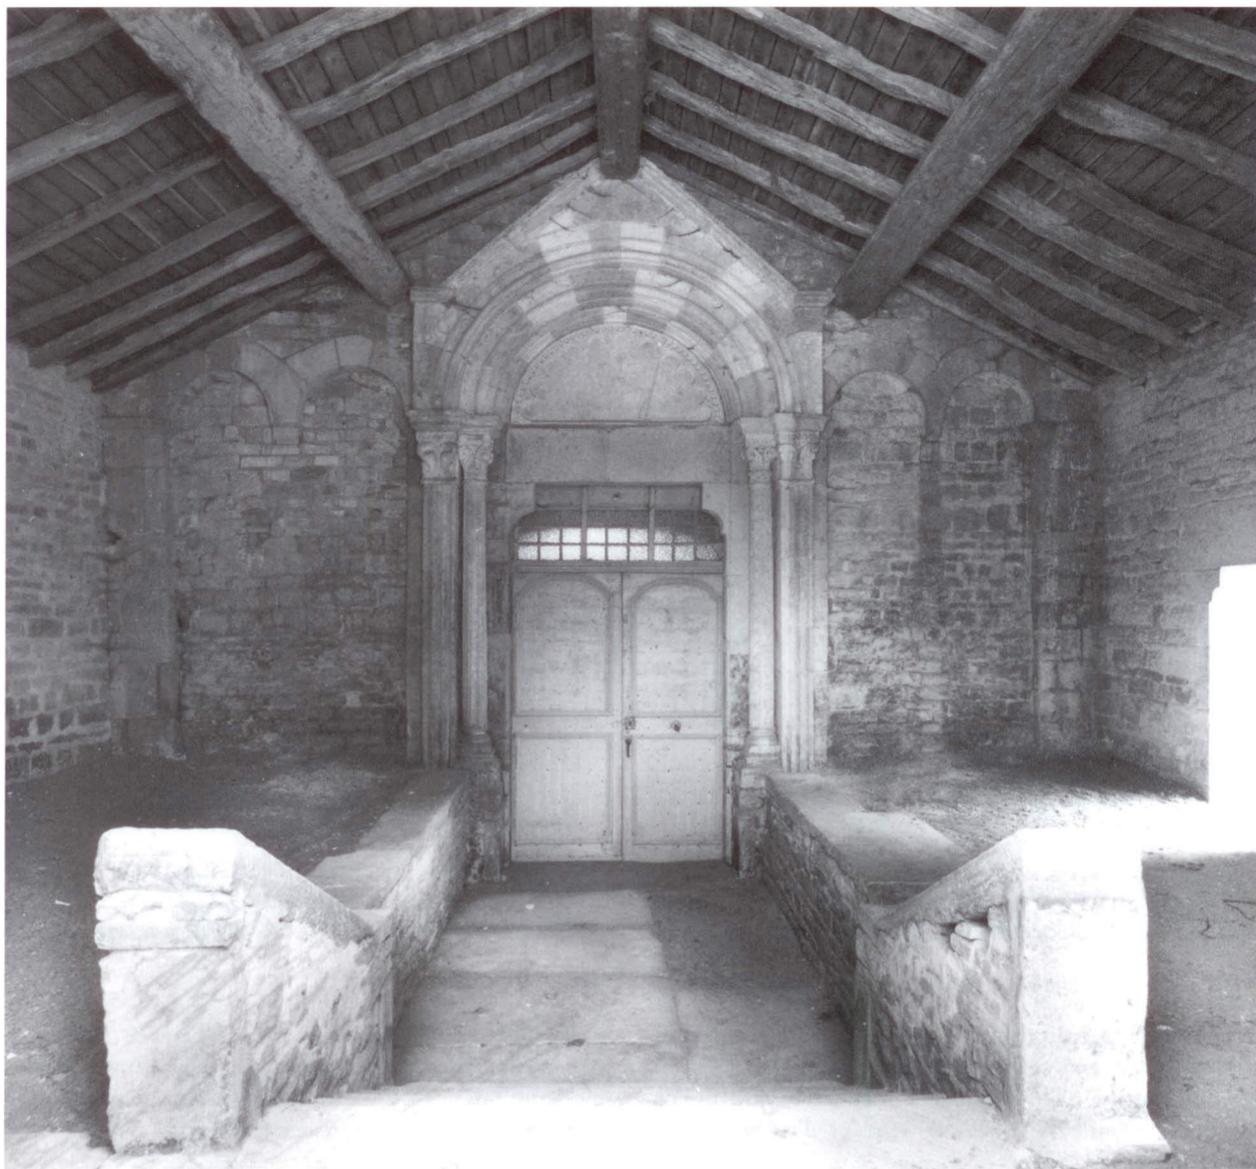
Fig. 3 - Le Villars, église de la Madeleine, portail d'entrée de l'église nord.

Avec six marches en contrebas, il ouvre vers l'église par l'intermédiaire d'un portail richement sculpté qui tranche sur la façade elle-même en petit appareil (fig. 3). Dans le mur sud, une simple porte permet d'accéder au portail également très orné qui ouvrait à l'origine sur la nef sud. Le mur nord du porche a été repris, mais on pouvait également à l'origine se diriger vers la cour nord du prieur par une simple porte, dont les vestiges originaux sont encore visibles au revers.

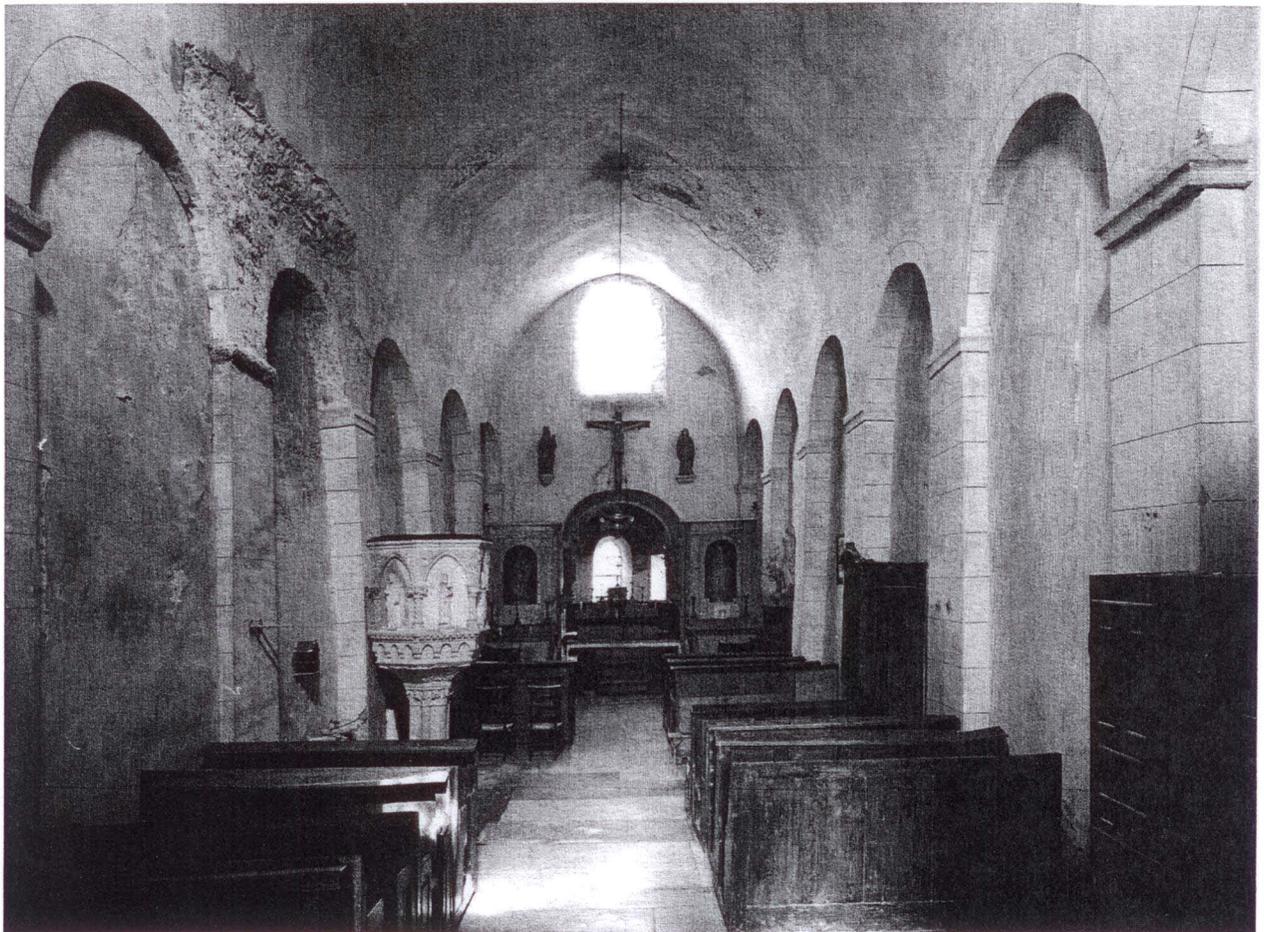
Fig. 4 - Le Villars, église de la Madeleine, vue intérieure vers l'est en 1992.

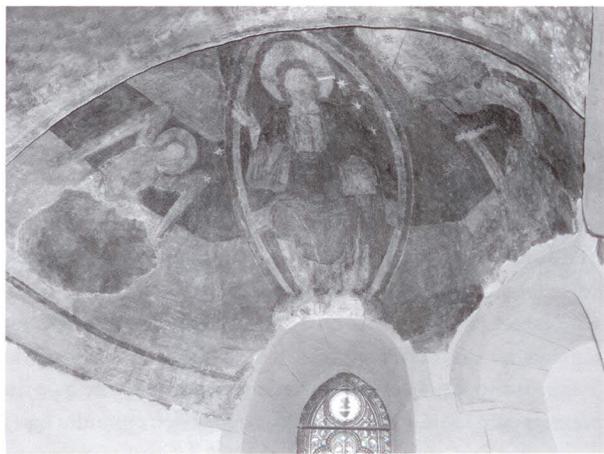
Fig. 6 - Le Villars, église de la Madeleine, ensemble peint de l'abside de l'église nord, après restauration.

Bénissant de la main droite et tenant le Livre dans l'autre (fig. 6), il est entouré de deux archanges dont l'un est identifiable grâce à l'inscription « GABRIEL ». Une frise de grecques délimite la zone inférieure et d'autres motifs ornementaux de couleur ocre jaune et rouge couvrent les intrados. La restauration a rebouché ou fait disparaître les baies percées à l'époque moderne pour une sacristie qui occupait cet espace, au profit de la restitution, au sud, d'une baie originelle d'après les vestiges de son cintre, au centre, d'une baie plus tardive et, au nord, une baie reconstituée (fig. 7 et 8).

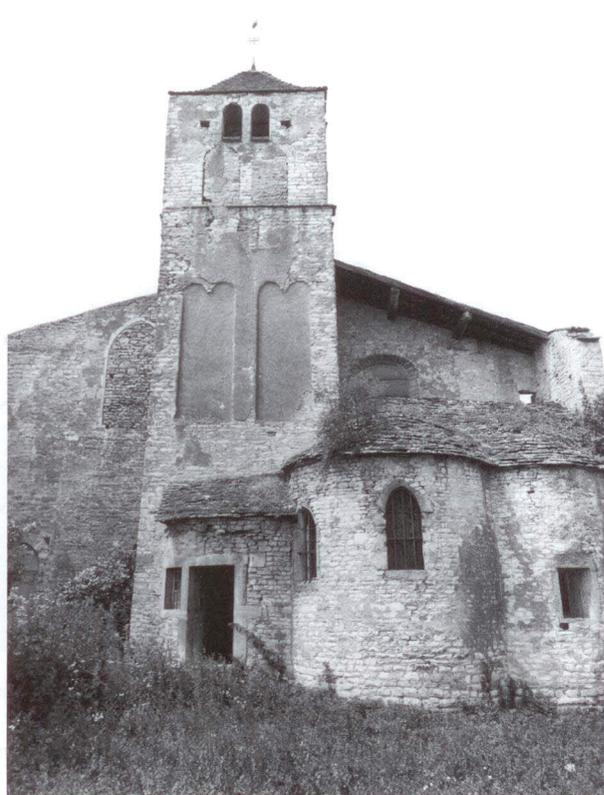
Fig. 7 - Le Villars, église de la Madeleine, extérieur du chevet en 1992.

partie supérieure du mur droit oriental. Dans ce même mur, une porte donne accès à l'extérieur. Un autre passage moderne ouvre au sud-est, tandis qu'à l'ouest, le portail originel déjà mentionné existe encore (fig. 7 et 14).

Le mur de refend moderne est appelé à disparaître lors des prochains travaux de restauration. Les derniers ont simplement repris dans cette zone, en 2006, la voûte de la partie orientale de cette nef unique. Aucun élément visible ne marque un chœur pour cette nef. Seul le décor peint (voir ci-dessous) et la grande baie gothique orientale signalent l'importance de cette partie. La voûte en plein cintre repose sur des arcades murales, construites au sud et plaquées au nord contre le mur préexistant, selon un système imitant l'église nord (fig. 7).

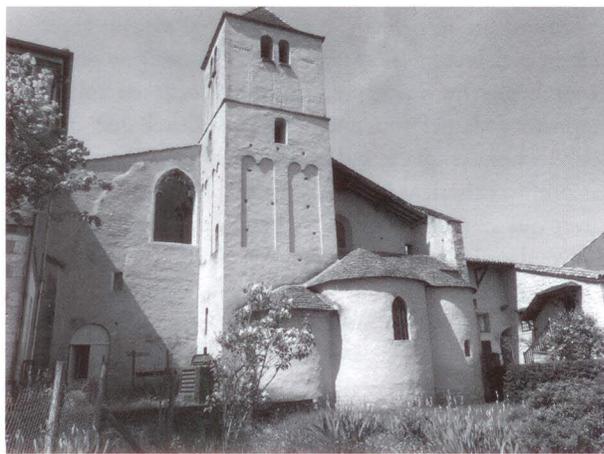
Fig. 8 - Le Villars, église de la Madeleine, extérieur du chevet restauré.

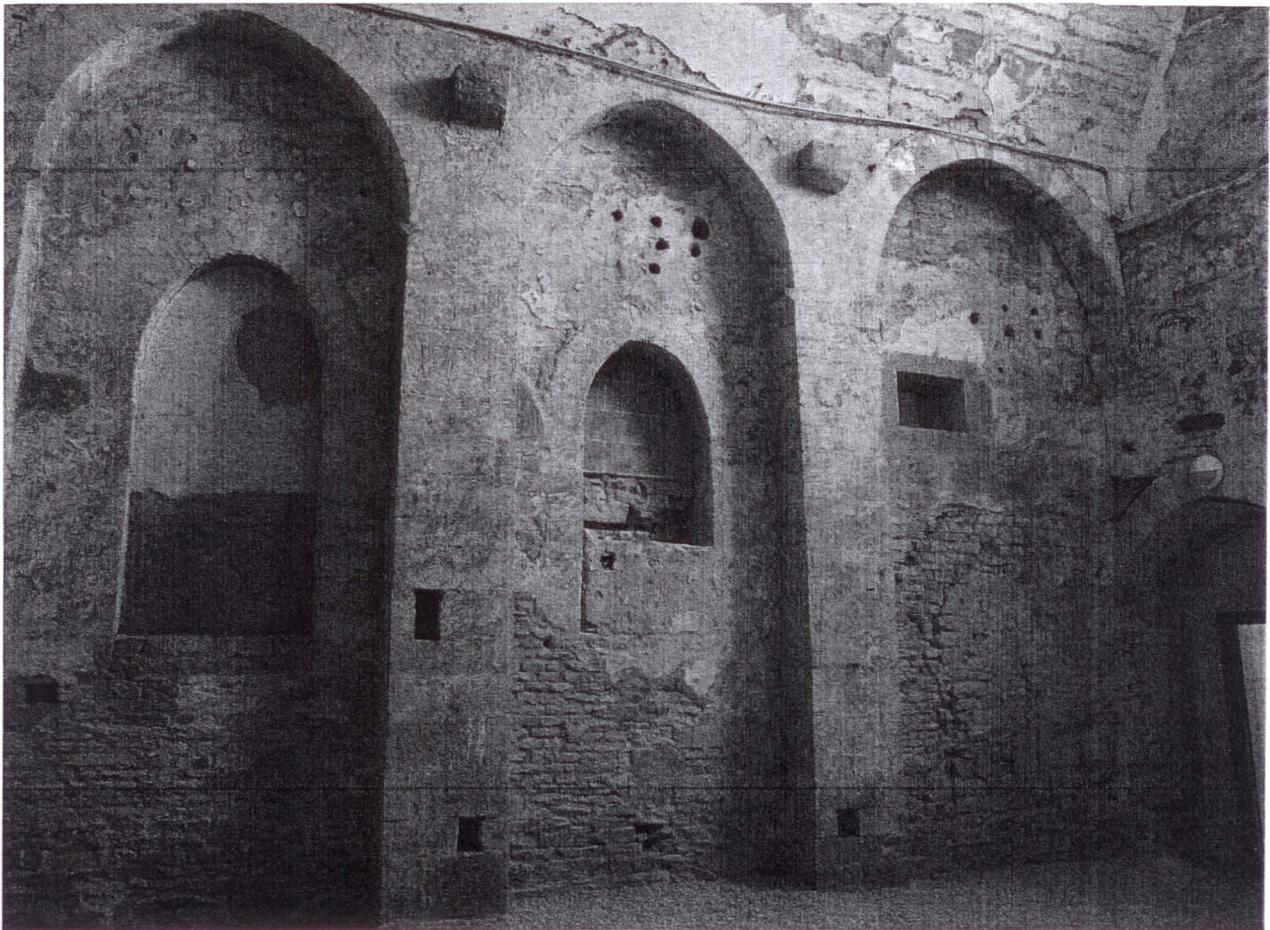
Fig. 9 - Le Villars, église de la Madeleine, intérieur de la nef des Bénédictines.

de la nef, qui donnait accès à l'extérieur, a été retrouvée (fig. 9). Ses piédroits y sont mieux conservés que du côté sud, de même que son cintre à petits claveaux. Large de 1,20 m, elle devait posséder un linteau bas et un tympan plein. La hauteur sous ce linteau devait être d'environ 2 m à partir du sol. La porte a été bouchée lors de la première transformation de la nef au XIII^e siècle et de la construction de la nef sud.

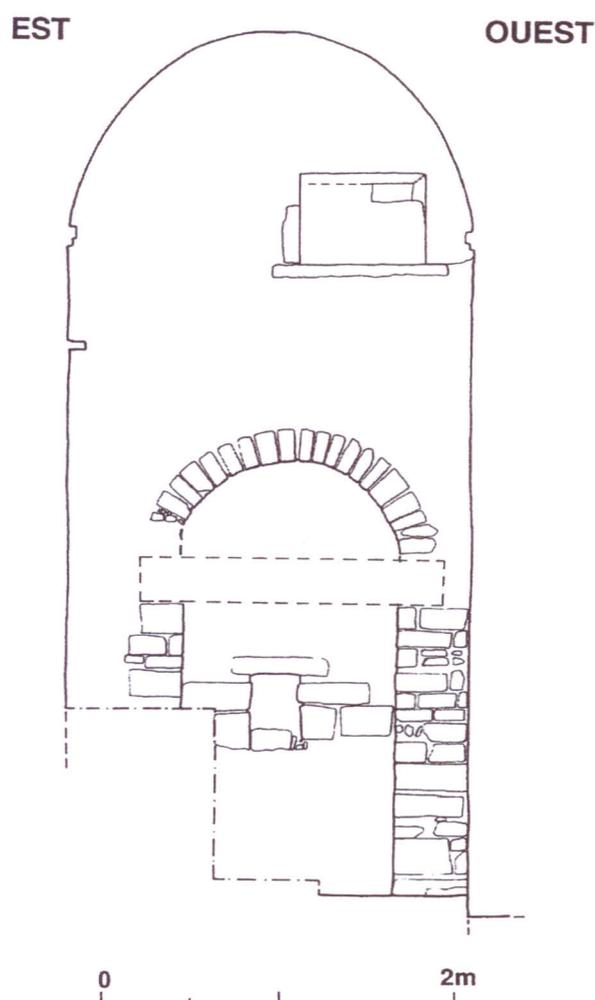
Fig. 11 - Le Villars, église de la Madeleine, relevé de la porte du premier état dans le mur sud de la nef nord (dessin C. Castillo).

À l'extérieur, le chevet de l'église nord, comme le mur oriental de la nef sud, ont été restaurés récemment (fig. 10 et 11). Les agrandissements des baies à l'époque moderne ont été supprimés pour redonner aux absides et aux absidioles un état proche de leur origine. Il est intéressant de constater qu'aucune de ces maçonneries ne présente de vestiges d'arcatures ou de lésènes, comme on en voit à la base du clocher dominant le croisillon sud. Cette constatation laisse supposer soit un changement de parti pris des constructeurs, soit un écart chronologique qu'il nous est difficile de mesurer. De même, au nord, on constate dans les parties supérieures plusieurs reprises et ajouts liés aux adjonctions et contacts tardifs avec la maison du prieur. Tout ceci explique la forme étrange et peu commune du chevet.

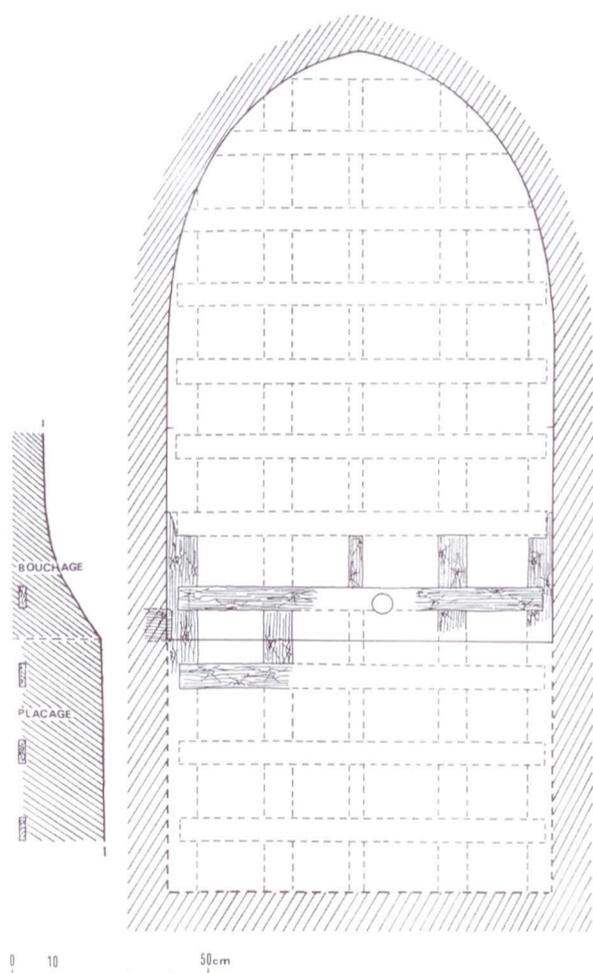
Fig. 12 - Le Villars, église de la Madeleine, relevé et restitution des restes de la claustra de bois dans la nef sud des Bénédictines (dessin G. Fèvre).

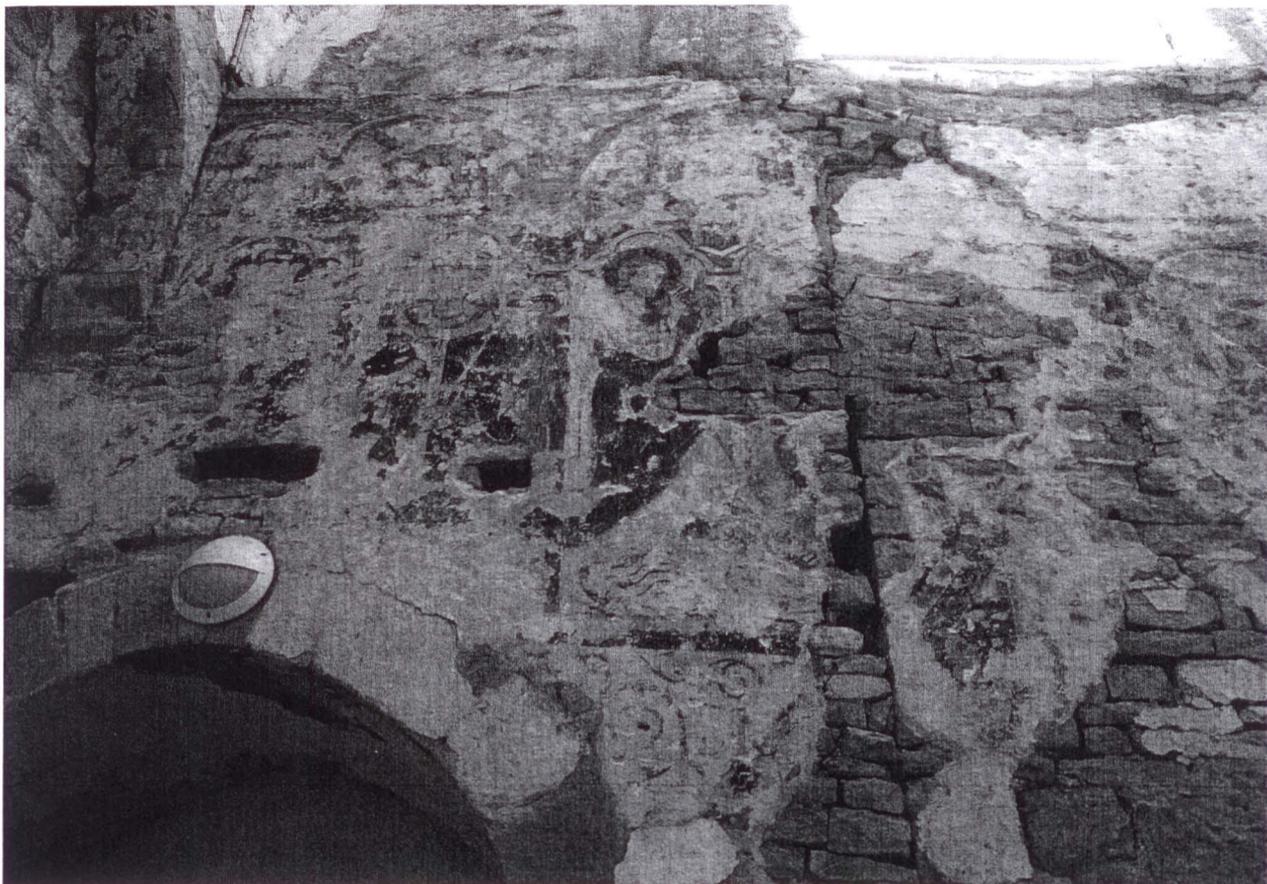
Fig. 13 - Le Villars, église de la Madeleine, vestiges de peintures sur le mur oriental de la nef des Bénédictines.

Le mur oriental était orné de peintures (fig.13) ; reconnues lors des premières études de 1992, elles ont été dégagées et consolidées depuis. On y voit des personnages, avec au moins un visage bien conservé. Les fausses architectures, les techniques utilisées et les personnages évoquent les peintures conservées au-dessus de l'arc triomphal de la petite église Saint-Laurent de Tournus, qui sont datées de la fin du XII^e ou des débuts du XIII^e siècle.

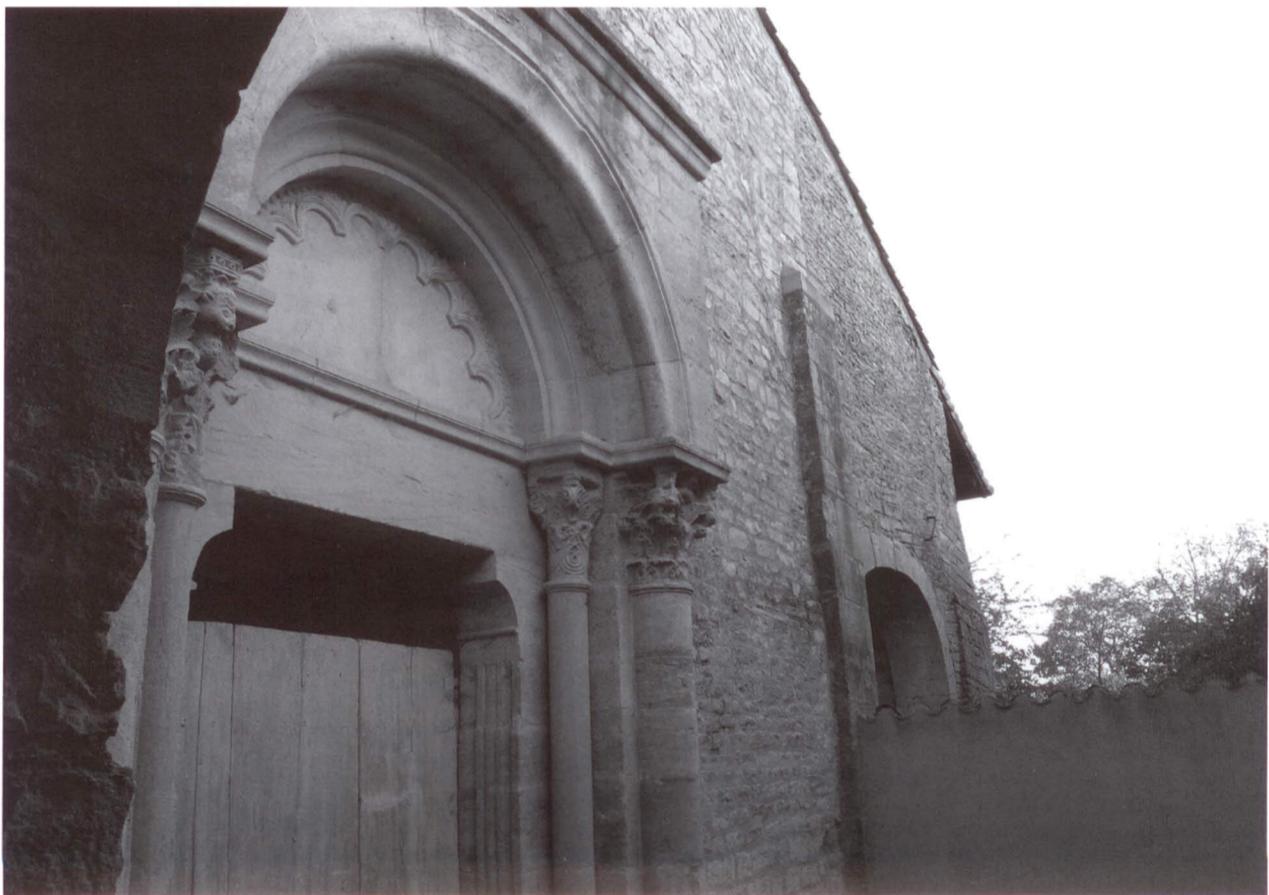
Fig. 14 - Le Villars, église de la Madeleine, portail de la nef des Bénédictines.

peut-être à l'angle de la façade (fig. 14). La porte percée dans le porche occidental de l'église nord, avec son symétrique au nord vers la maison du prieur, montre que l'ensemble a été parfaitement pensé lors de la reconstruction du XII^e siècle. Le portail sculpté de l'église des moniales manifestait ainsi le souci de marquer de façon quasi équivalente les deux entrées. Le porche accolé dès cette époque à la façade de l'ancienne église agrandie permettait d'orienter le visiteur ou des processions autant vers la nef des moniales au sud, que vers le nord où résidait le prieur³¹. On ne sait malheureusement rien par les sources sur les circulations dans ces espaces, en dehors de ce que suggère cette distribution des ouvertures. Il faut noter que peu d'édifices en Bourgogne ont gardé ces porches maçonnés de l'époque romane qui, dans le cas du Villars, reproduisait, à son échelle, le concept d'avant-nef. Bien qu'ayant perdu son linteau, la porte extérieure même de ce porche construit marque bien la réalité originelle d'une structure fermée et non un porche ouvert, comme on peut le voir à Escolives (Yonne) ou dans bon nombre de porches de Champagne ou de Touraine.
